経年管理 部門

日々使用している足場部材ですが、放っておくと傷んでいきます。

私どもは、作業主任者の職務に基づき、不良部材を取り除き足場を施工させていただきます。

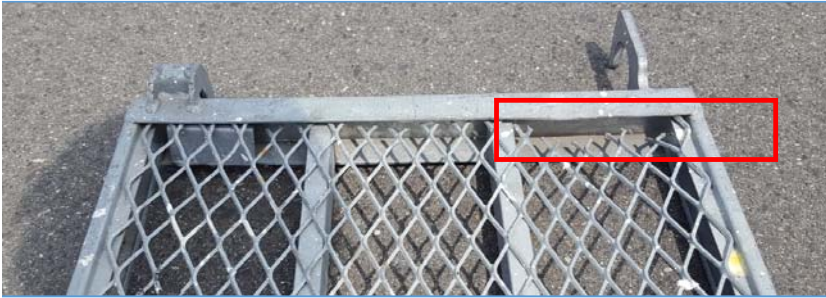
① 踏み板の損傷写真 (凹み)

長年現場で使用していると踏板のエキスパンダーが凹んでいきます。

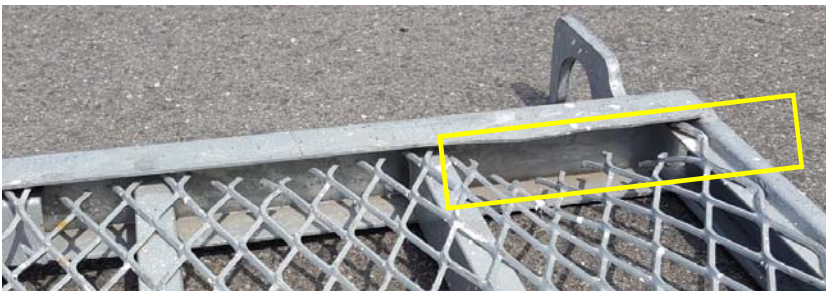
② ①の拡大写真

拡大写真です。
ここに躓いて、事故が起こる可能性大。
